## Hyundai i30

VIN: TMAD251AAEJ088210

Generováno dne 08/05/2025

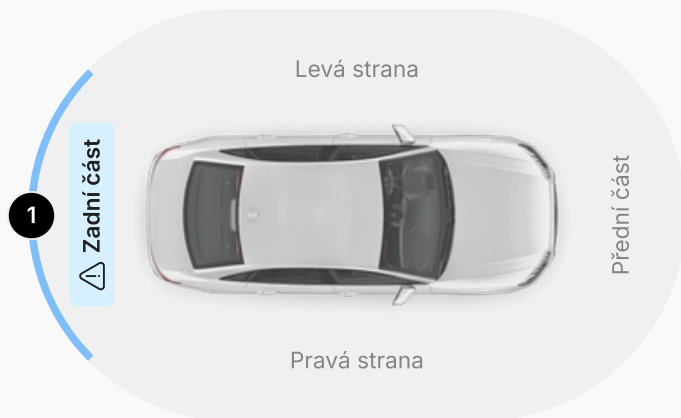
Poškození pravé strany:

Zadní část / Nárazník

07/2016

Postižené části

Zadní část

Odhadované náklady na opravu

**12 001 Kč – 36 000 Kč**
